Verfestigung von Schlämmen aus Nassentstaubungsanlagen der Eisen- und Stahlindustrie

Dr.-Ing. P. Drissen, D. Algermissen, M.Sc.

Inhalt	Seite
Verfestigung von Schlämmen aus Nassentstaubungsanlagen der Eisen- und Stahlindustrie P. Drissen, D. Algermissen	1
REStrateGIS – Wertstoffrückgewinnung aus Hüttenhalden D. Algermissen, P. Drissen	9
Brückenkappen aus Beton mit CEM III/A 42,5 N – Ein Beitrag zur sachgerechten Bewertung – A. Ehrenberg, V. Feldrappe	16
Produktion und Nutzung von Eisenschlacken im Jahr 2015 Th. Merkel	22

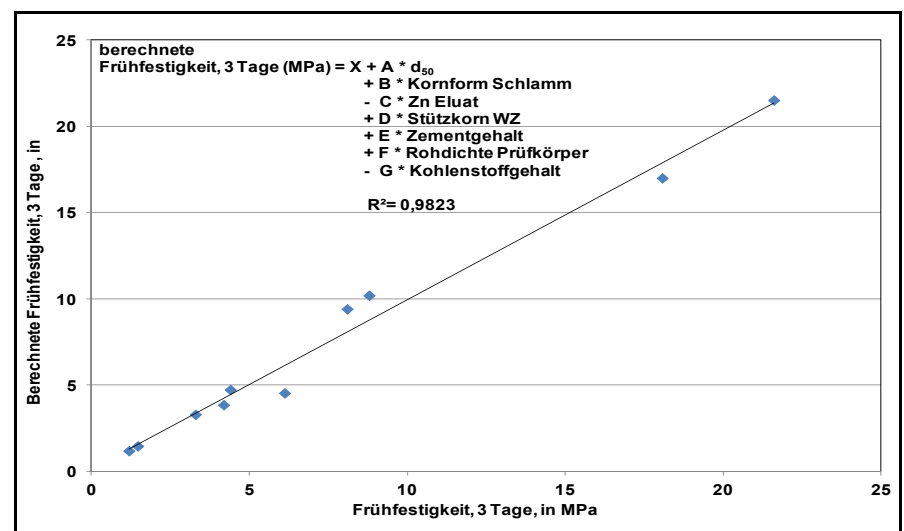
Bild 4: Auswirkung von Materialparametern auf die Frühfestigkeit von Agglomeratsteinen aus Gichtgas- und Konverter-Schlämmen

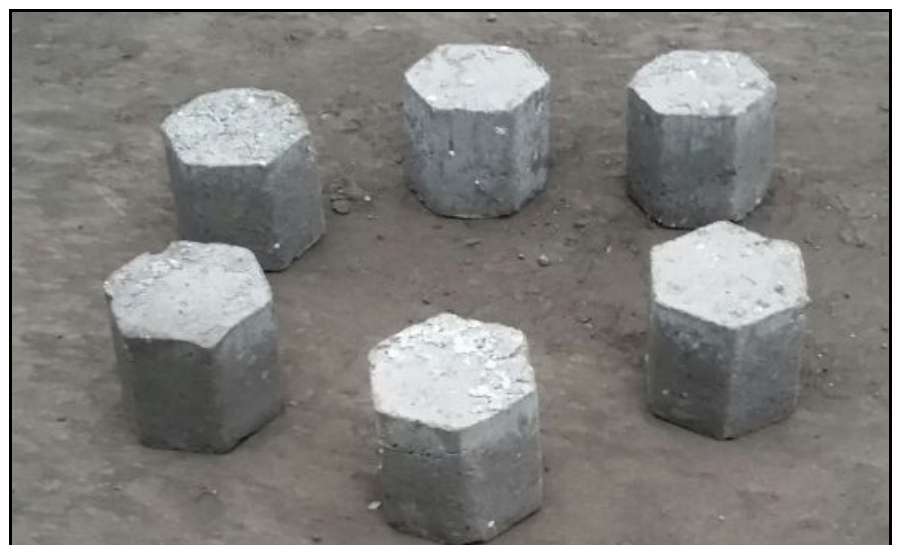
Bild 5: Agglomeratsteine aus Konverter-Schlamm

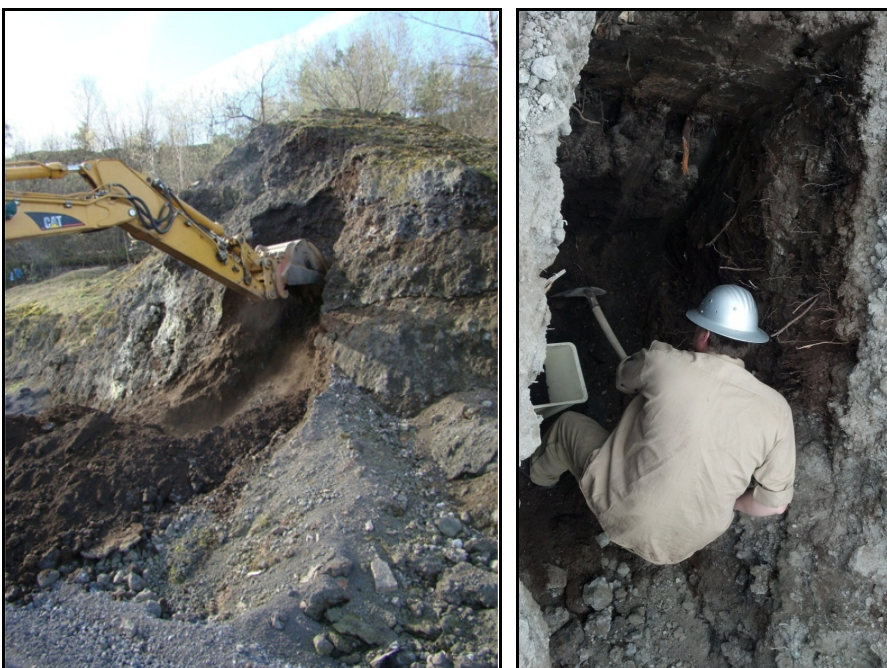
Bild 2: Baggerschürfe und manuelle Probenahme

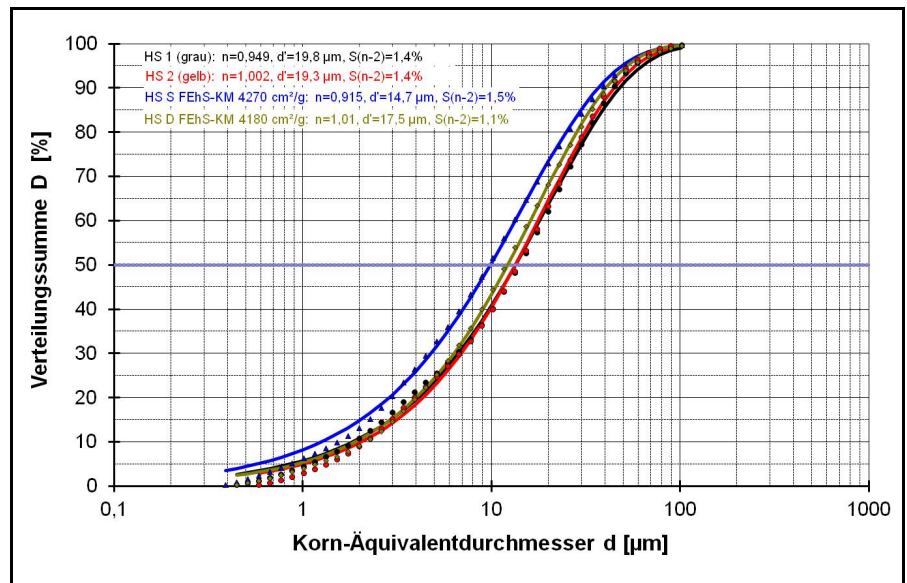
Bild 7: Korn-Äquivalentdurchmesser der historischen Hüttensande HS1, HS2 im Vergleich mit heutigen Referenz-Hüttensanden HS S und HS D

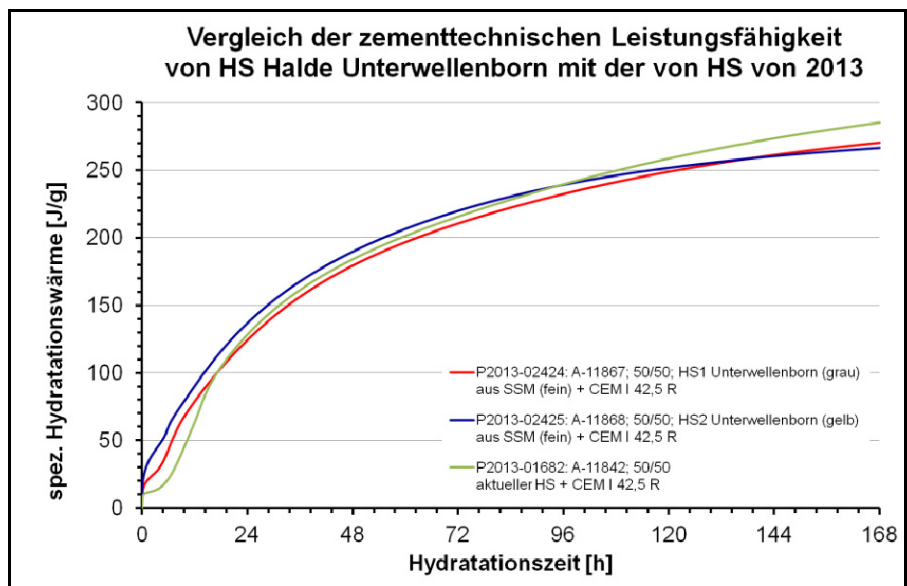
Bild 8: Hydratationswärme der historischen Hüttensande im Vergleich mit einem aktuellen Hüttensand

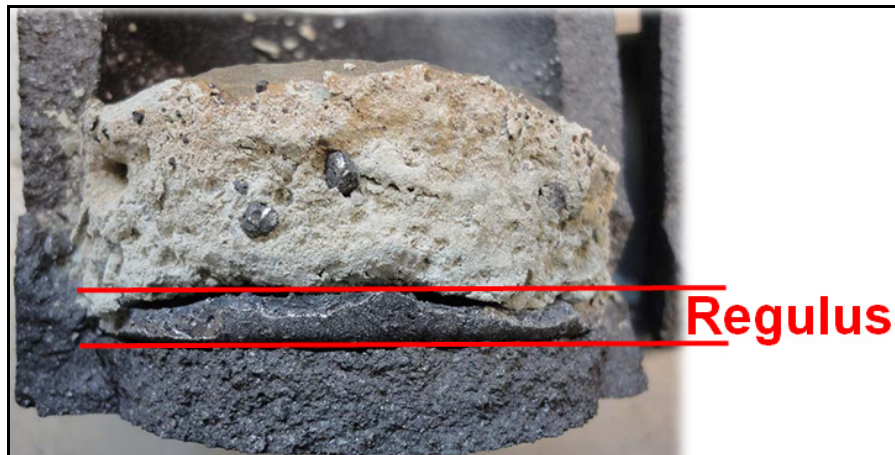
Bild 9: Schnitt des Kohlenstofftiegels nach Reduktion – Ausreduzierte Schlacke oben, gesammeltes Metall in Form eines Regulus unten

70 M.-% Metall, durchschnittlich 40 M.-%. Der Gewichtsverlust lag im Bereich zwischen 10 und 68 M.-% (Tabelle 2). Dieser war durch den Glühverlust (CO₂ und Kristallwasser) bedingt sowie durch das sich bildende CO / CO₂ aufgrund der Redoxreaktionen mit Kohlenstoff und den Metalloxiden.

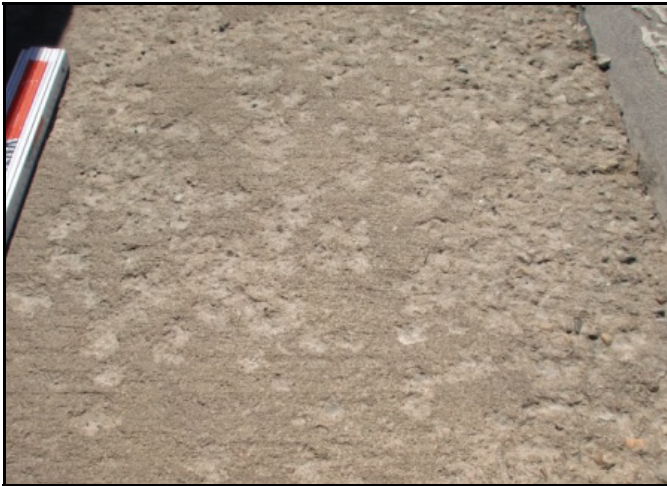
Bild 5: Oberflächenbeschädigung der Brückenkappe Dausfeld (Fahrtrichtung Köln)

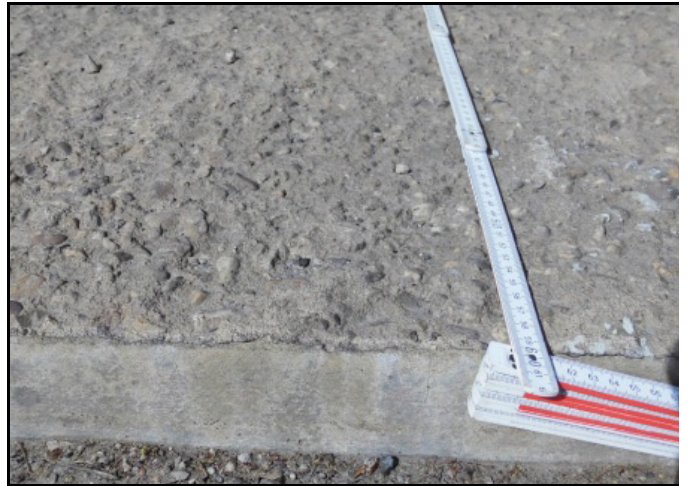
Bild 6: Oberflächenbeschädigung der Brückenkappe Dausfeld (Fahrtrichtung Trier)

Zum Zeitpunkt der Probenahme war die Brückenkappe über weite Bereiche oberflächlich stark geschädigt, wie [Bild 6](#) zeigt. Im Gegensatz zu der Kappe in Fahrtrichtung Köln war das Schrammbord in einem guten Zustand. Hier waren keinen nennenswerten Abwitterungen erkennbar ([Bild 6](#)). Grund hierfür ist die Verwendung einer wasserabführenden Schalungsbahn (Zemdrain®) am Schrammbord.

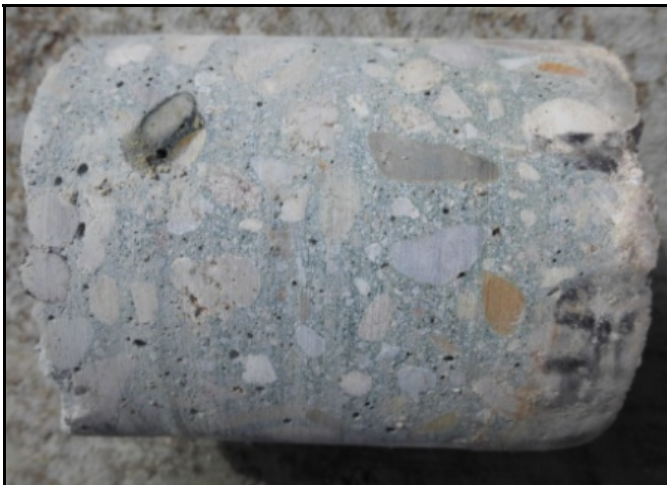
Bild 7: Homogener, gut verdichteter Beton; Bohrkern 1.3, Brückenkappe Dausfeld (Fahrtrichtung Trier)

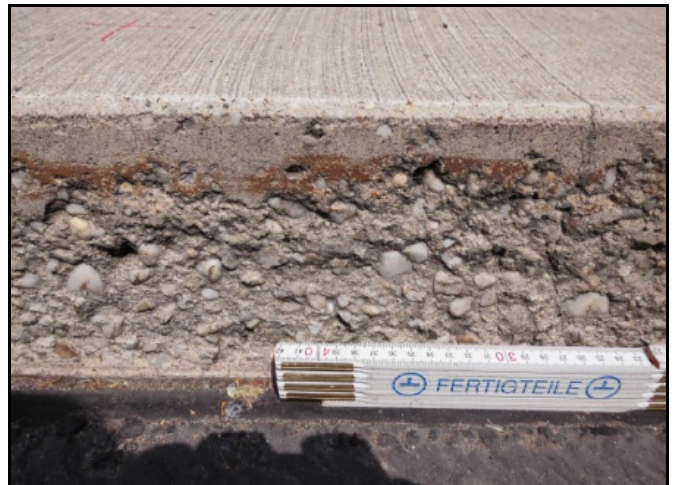
Bild 8: Schadensbild am Schrammbord der Brückenkappen in Auw / Kyll

Das Erscheinungsbild der Brückenkappe zum Zeitpunkt der Bohrkernentnahmen im Juni 2014 zeigt [Bild 8](#). Es war in beide Fahrtrichtungen gleich. Die Besenstrichstruktur der Oberfläche war in einem sehr guten Zustand. Das Schrammbord hingegen wies insbesondere im unteren Bereich sowohl starke Abwitterungen des oberflächennahen Mörtels als auch viele Verdichtungsporen auf. Die oberen ca. 1 bis 4 cm des Bords waren, wie in [Bild 8](#) gut erkennbar ist, kaum geschädigt und offensichtlich besser verdichtet. Aus diesem Grund wurden Bohrkernkerne sowohl horizontal aus dem Schrammbord als auch senkrecht aus der texturierten Oberfläche entnommen.

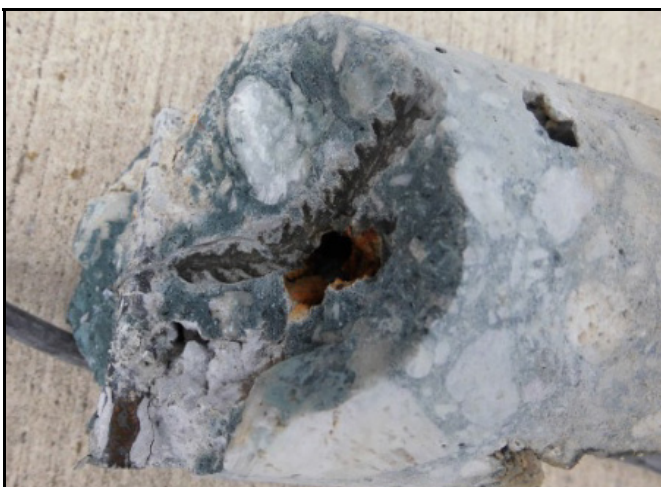
Bild 9: Verdichtungsfehler; Bohrkern 6.1, Brückenkappe Auw / Kyll

Über den gesamten Betonquerschnitt, aber insbesondere im Kernbereich der Kappe, wurden z. T. große Lunker bzw. Fehlstellen im Betongefüge festgestellt ([Bild 9](#)). Der obere, weitestgehend ungeschädigte Betonbereich unterscheidet sich farblich deutlich vom Kernbeton. Beispielhaft ist das in [Bild 10](#) zu erkennen. Der Übergang ist durch schwarze Pfeile markiert. Das Erscheinungsbild des Betongefüges lässt einen fehlerhaften Einbau mit einer mangelnden, im oberflächennahen Bereich intensiveren Verdichtung vermuten. Auch eine unzureichende Konsistenz des verwendeten Betons kann zu der mangelhaften Verdichtung beigetragen haben.

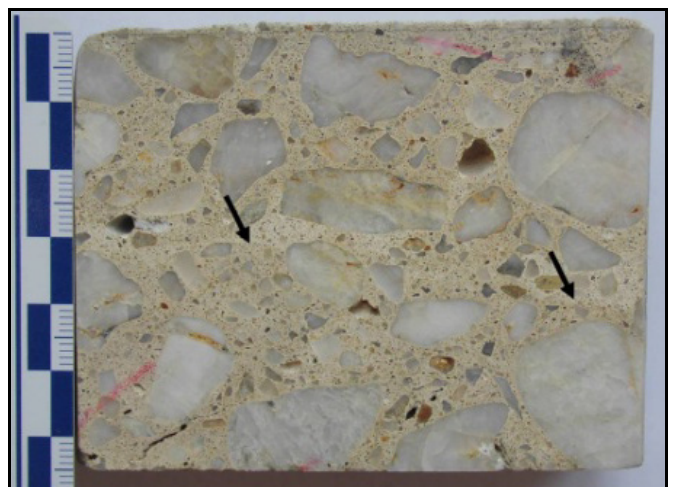
Bild 10: Farbliche Unterschiede zwischen oberflächennahem (oben) und Kernbeton (unten) in der Brückenkappe Auw / Kyll
